KI VÅLER

OMRÅDEREGULERING FOR GYLDERÅSEN

KULTURMINNEUTREDNING FOR VÅLER BATTERI

NOT-KU-010

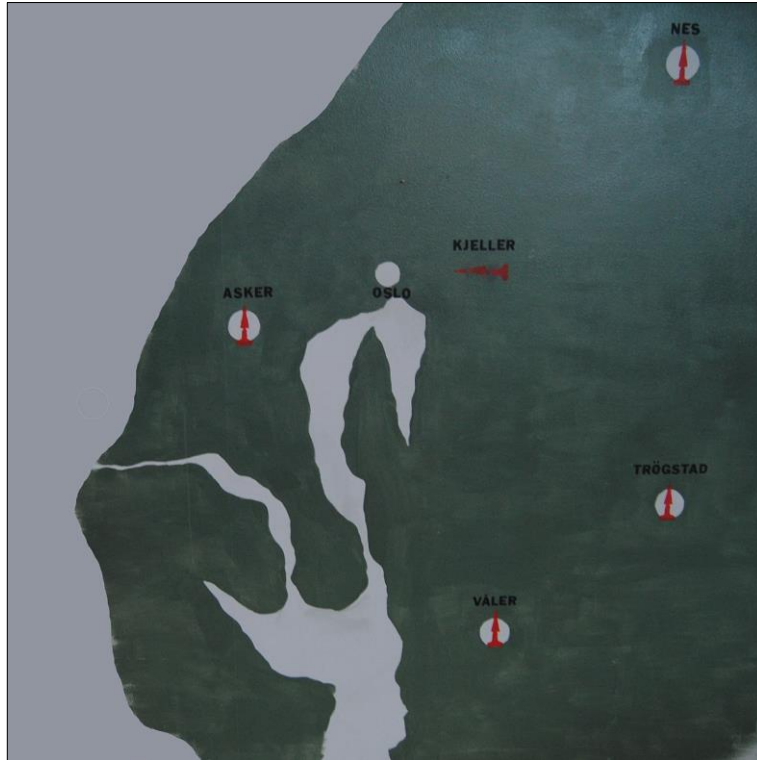
Figur 4: Kart over NIKE bataljonen. Kilde: Wikipedia

Våler batteri var mer kompakt enn øvrige i bataljonen og lå i et lett kupert skogsterreng. Forlegningsområdet (A), kalt Kaspertomta, lå nord for fylkesveien. Radarområdet (C), lå ved Gylderåsen, mens utskytningsområdet (B) lå lenger sørøst.

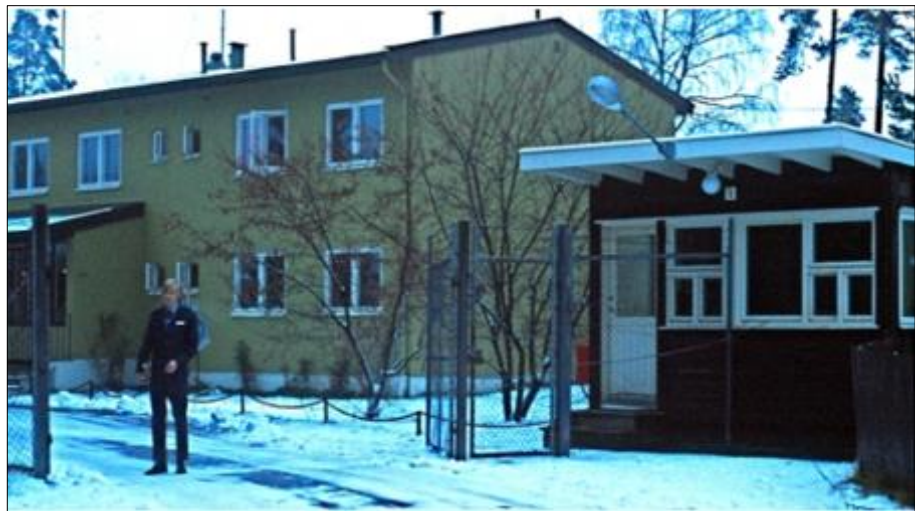
Figur 5: Vaktbua og administrasjonsbygget Våler batteri 1974. Kilde: Nnvs.

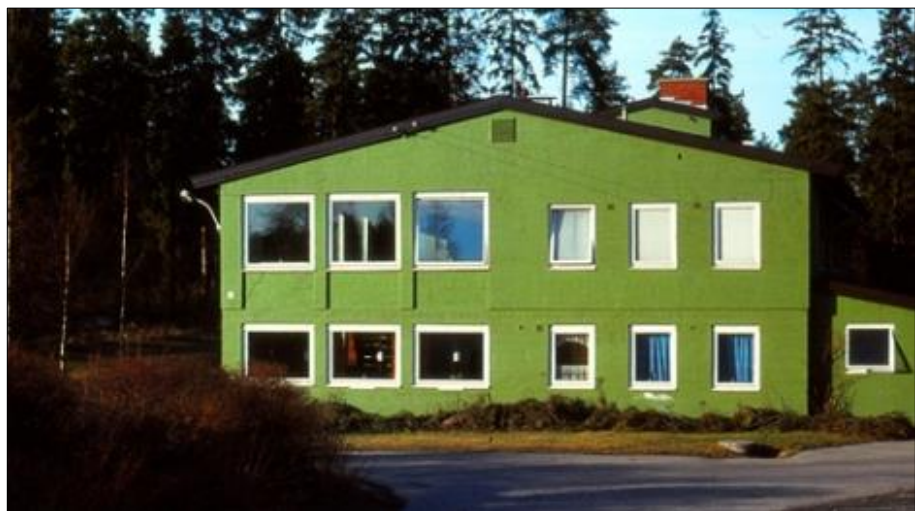
Figur 6: Admin-bygget med oppholdsrom, kiosk, kantine og kjøkken, ca. 1974. Kilde: Nnvs - nettside.

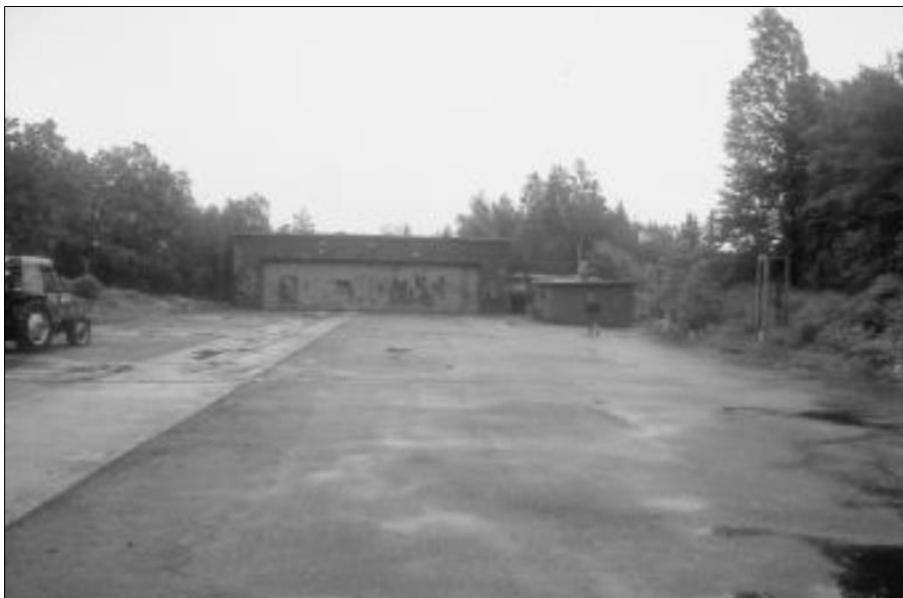
Figur 7: Bunker med utskytningsrampe, lyskastere og skinner for utkjøring av missiler, slik det så ut omkring år 2000.

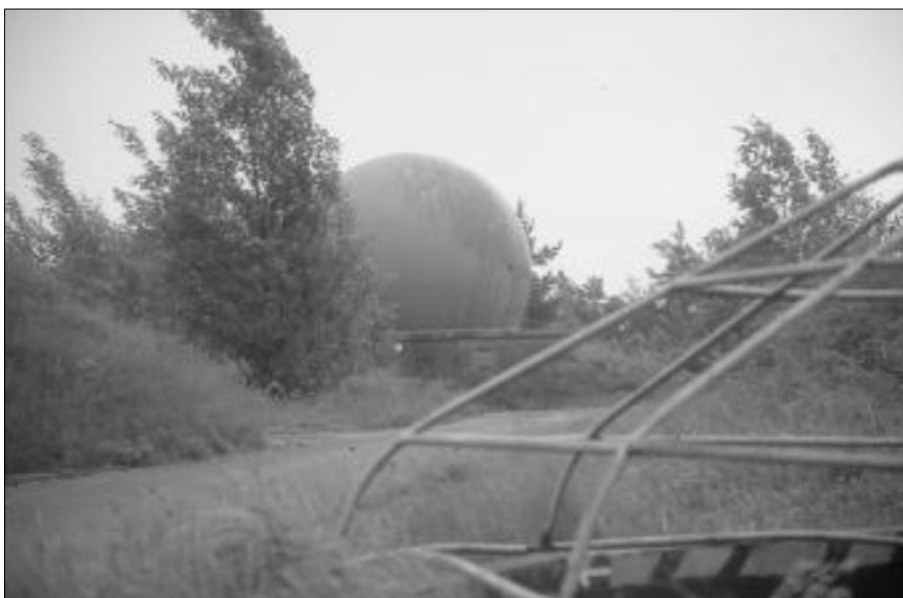
Figur 8: Radom i C-området. Kilde: Utdrag fra høringsutkast til forsvarets landsverneplan (FBT2000).

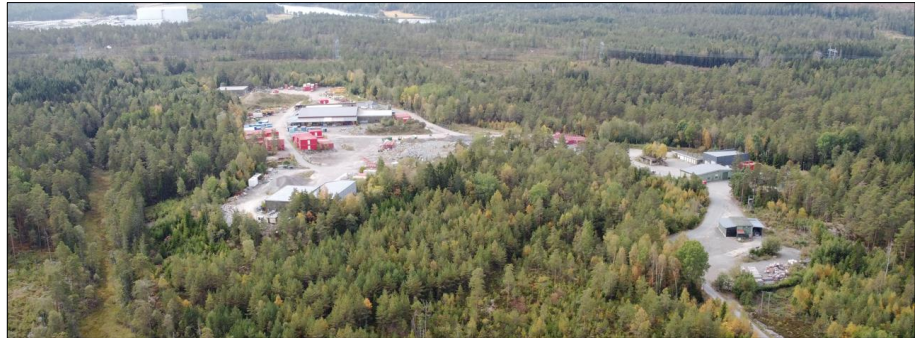
Figur 10: Flyfoto av B-området sett i retning sør. Kilde: COWI AS

Utskytningsområdet besto av en rekke bygninger for oppbevaring av missiler, drivstoff, aggregat, teknisk utstyr, brannberedskap, kommunikasjon og operasjonsledelse. Foran missillagrene fantes transportnett, utskyttingsramper og lyskasteranlegg. I tilknytning til lagrene lå deknings- og kommandobunker, og aggregatthuset. Det fantes også en rekke andre tekniske installasjoner.

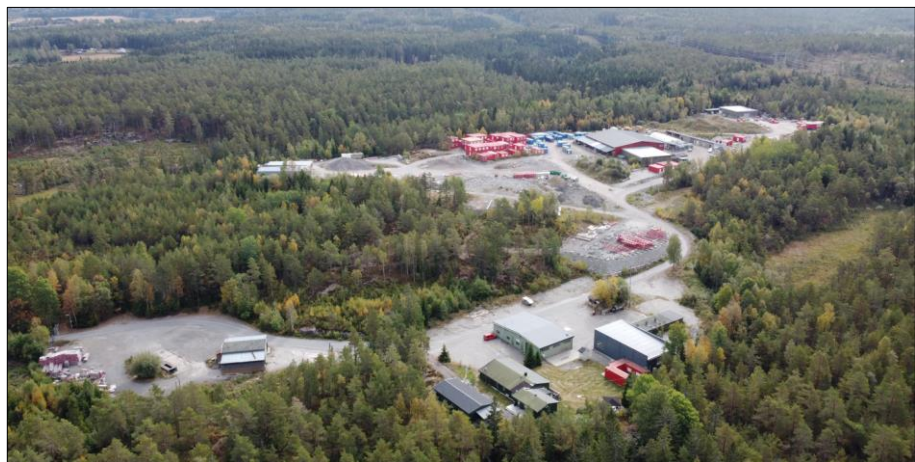
Figur 11: Flyfoto av B-området sett i retning øst. Kilde: COWI AS

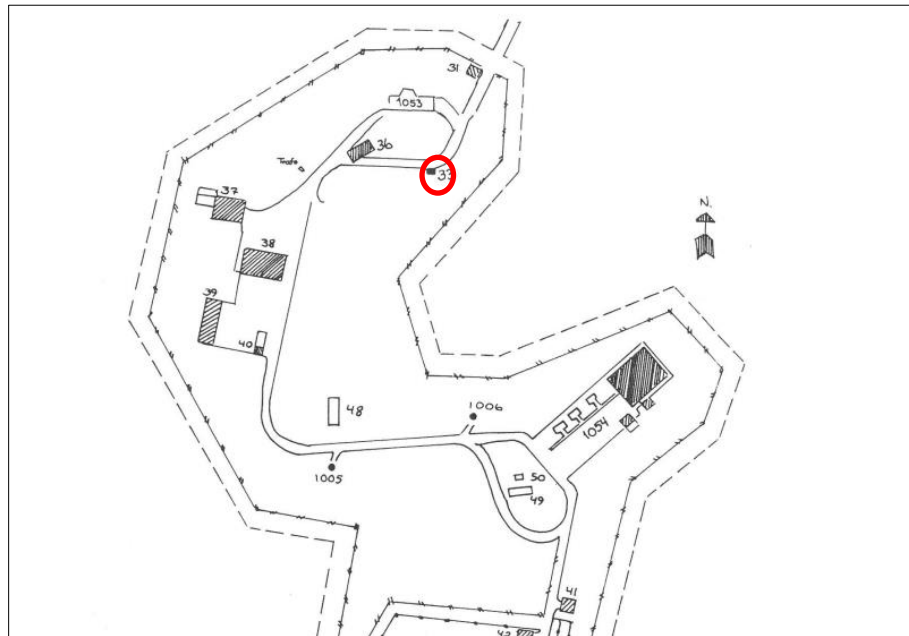
Figur 15: Utsnitt av kart som viser byggets plassering i militærområdet. Kilde: COWI AS.

Bygg-/anleggsfunksjon:	Syrelager. Salpetersyre var drivstoff for rakettmotorene.
Byggemåte:	Bygget hadde vegger av stålsjellelett, kledd med galvaniserte bølgeplater. Areal 7 m ² .
Byggeår:	1959.

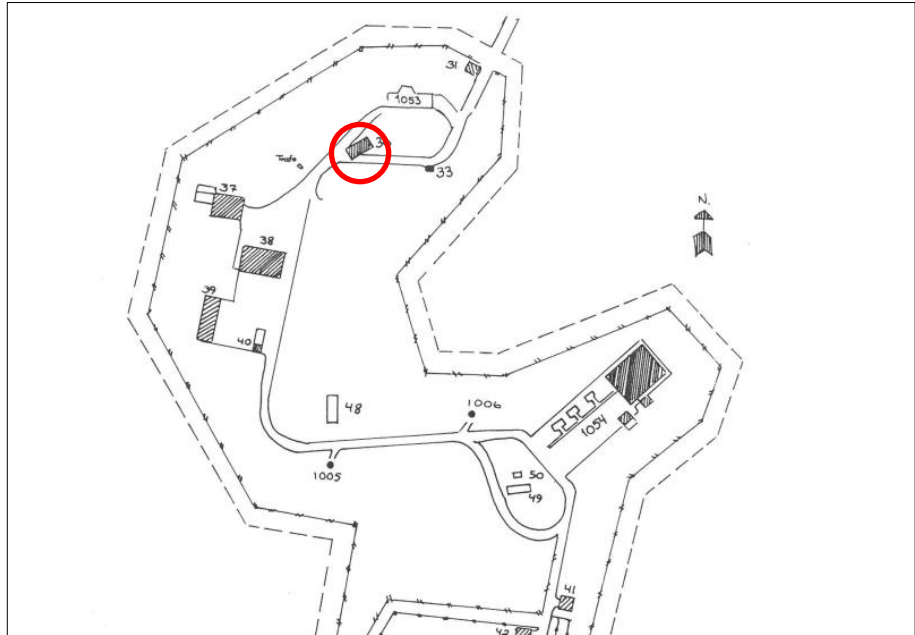
Figur 17: Utsnitt av kart som viser byggets plassering i militærområdet. Kilde: Forsvarsbygg.

Bygg-/anleggsfunksjon:	Arbeidshus.
Byggemåte:	Bygget har vegger av armert betong som er ut- og innvendig pusset, og pulttak. Areal 73m ² .
Byggeår:	1963
Status 2021:	Opprinnelig bygg er bevart. Bygget har tilbygg på begge langfasader fra nyere tid med fasader i tre.

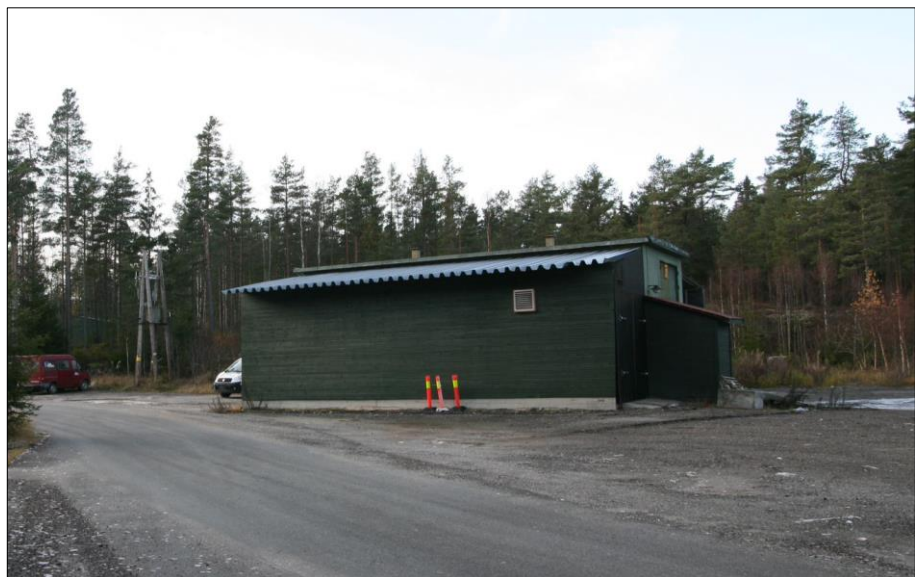
Figur 19: Bilde av Arbeidshuset 2021. Kilde: COWI AS.

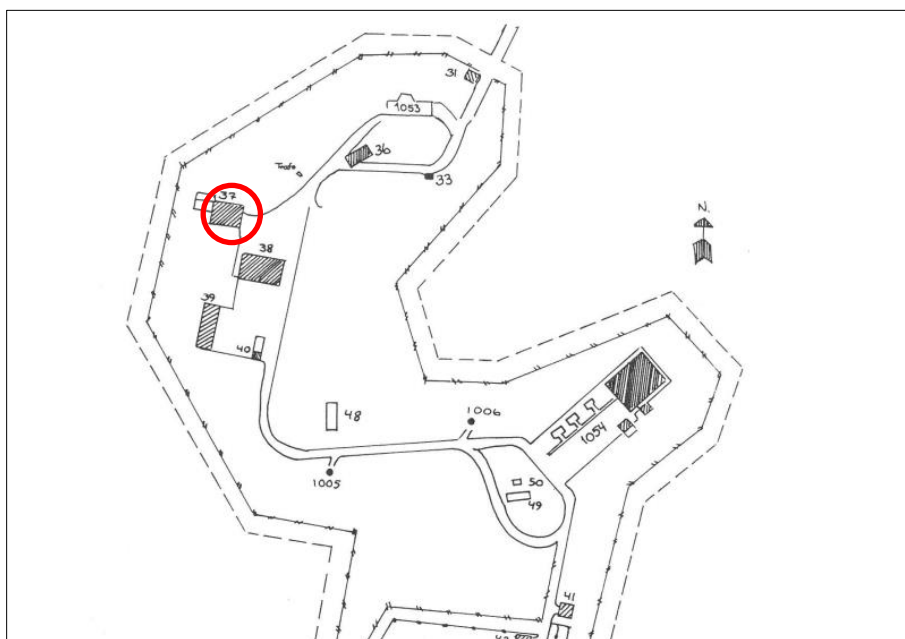
Figur 20: Utsnitt av kart som viser byggets plassering i militærområdet. Kilde: Forsvarsbygg.

Bygg-/anleggsfunksjon:	Beredskapshus. I bygget var det soverom, undervisningsrom, wc, kjøkken og spiserom. Antatt til bruk i beredskapssituasjon.
Byggemåte:	Bygget har ut- og innvendige vegger av panelt bindingsverk. Saltak av tre tekket med papp. Areal 223m ² .
Byggeår:	1959 (tilbygg mot vest bygget 1963-72-tallet)
Status 2021:	Opprinnelig bygg og tilbygg er i hovedsak bevart.

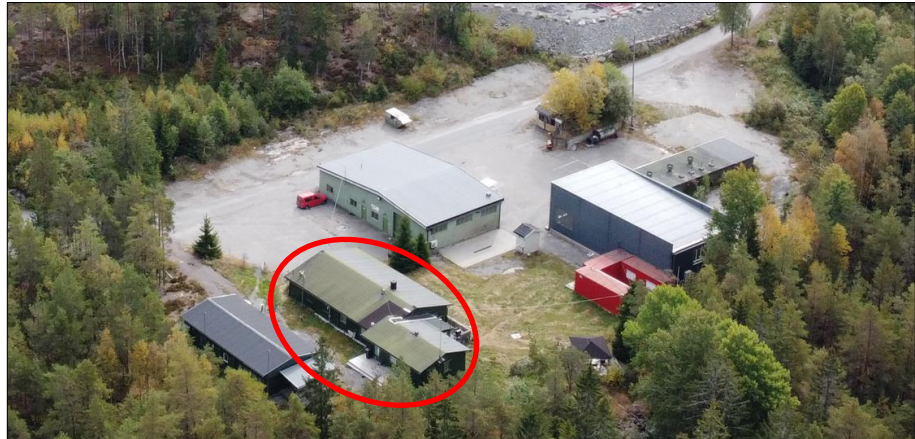
Figur 22: Flyfoto av området ved beredskapsbygget. Kilde: finn.no.

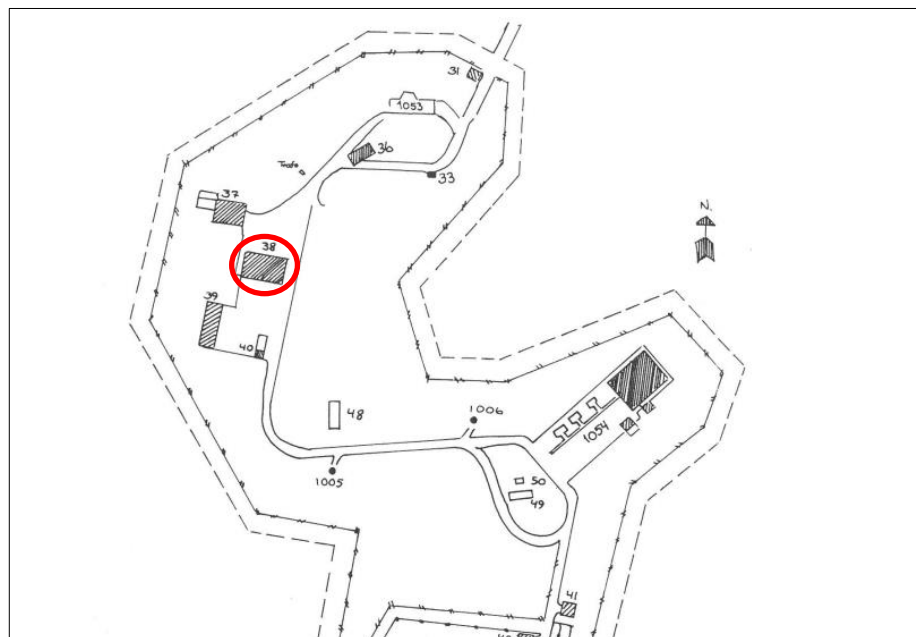
Figur 23: Utsnitt av kart som viser byggets plassering i militærområdet. Kilde: Forsvarsbygg.

Bygg-/anleggsfunksjon:	Monteringsbygg. I bygget var garasjer, verksted og monteringshall, samt kontor.
Byggemåte:	Bygget har yttervegger bygget av betong, som er ut- og innvendig pusset. Grønnfarge bevart. Store porter mot sør. Taket er saltak av betong og papp. Areal 283m ² .
Byggeår:	1959
Status 2021:	Opprinnelig bygg er i hovedsak bevart.

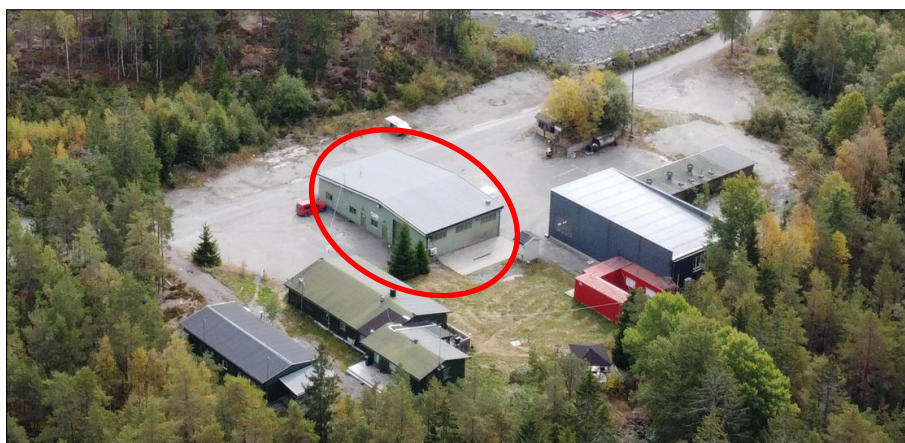
Figur 25: Flyfoto av området ved monteringsbygget sett i retning øst. Kilde: COWI AS.

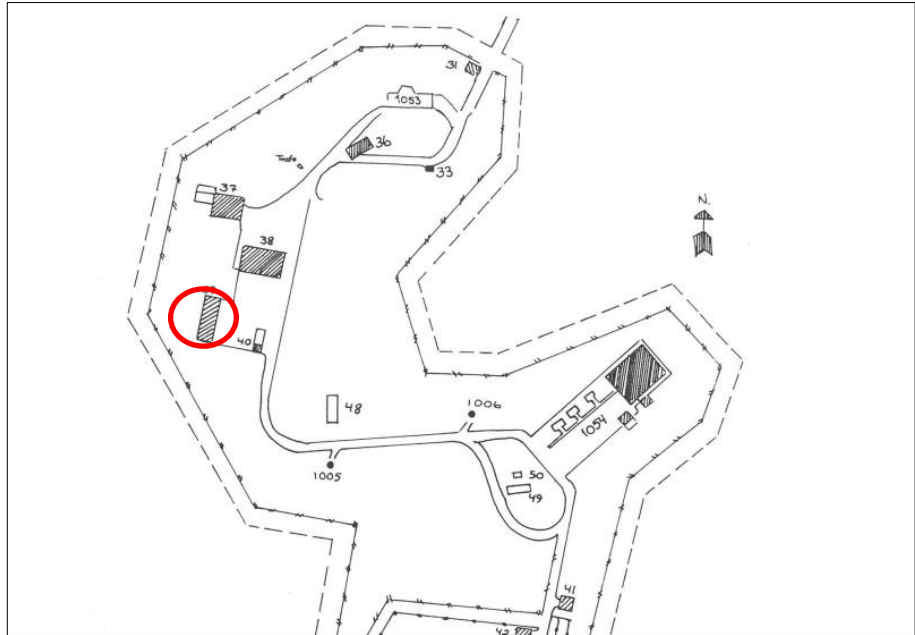
Figur 26: Utsnitt av kart som viser byggets plassering i militærområdet. Kilde: Forsvarsbygg.

Bygg-/anleggfunksjon:	Generatorbygg. I bygget fantes et aggregat og omformerrom, oljebod, høyspentrom og tavlerom.
Byggemåte:	Bygget har yttervegger av betong. Pulttak i betong, tekket med papp. Flere porter mot øst. Areal: 115m ² .
Byggeår:	1959
Status 2021:	Opprinnelig bygg er i hovedsak bevart.

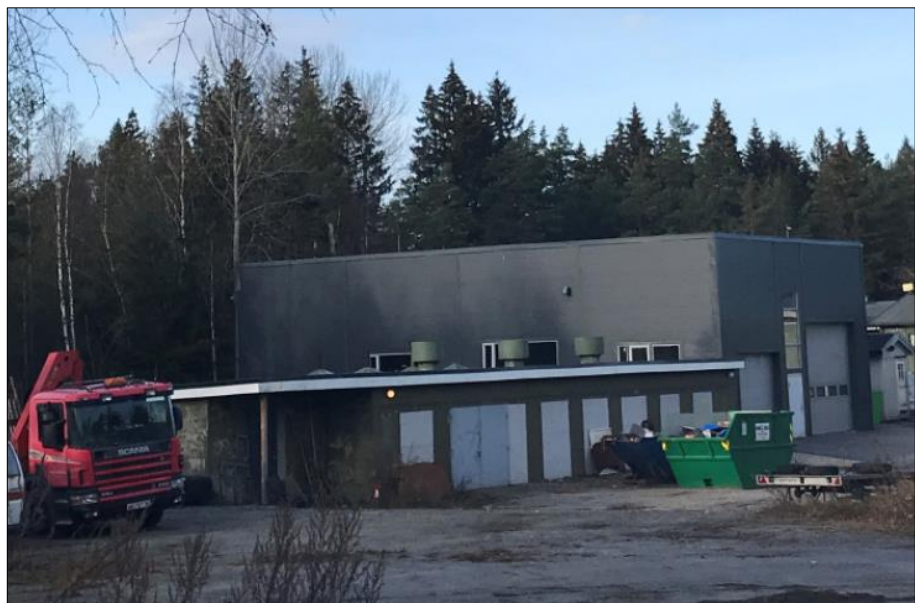
Figur 28: Bilde av generatorbygg 2021. Kilde: COWI AS.

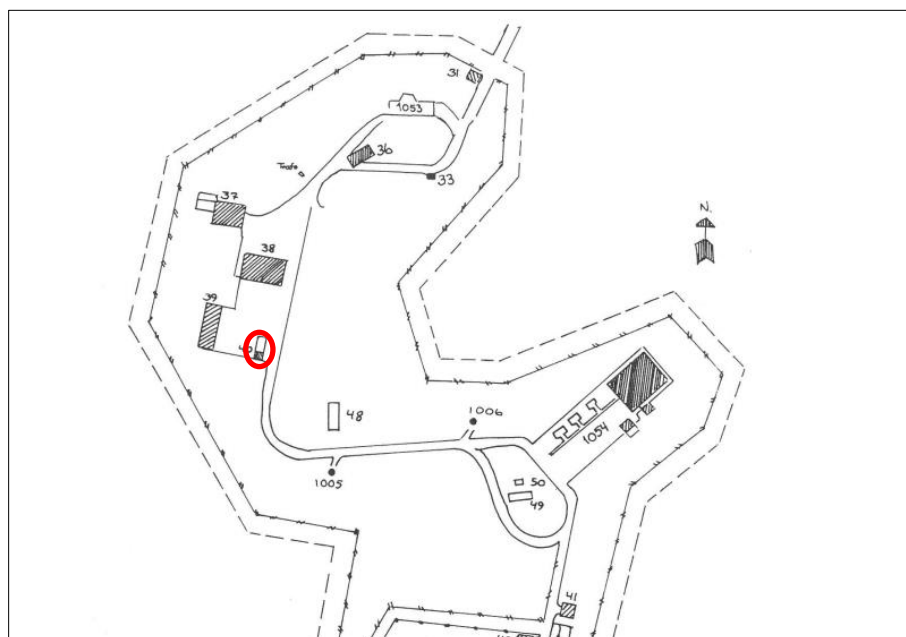
Figur 29: Utsnitt av kart som viser byggets plassering i militærområdet. Kilde: Forsvarsbygg.

Bygg-/anleggsfunksjon:	LCT Skur/bunker. Funksjon er ikke kjent.
Byggemåte:	Bygget har yttervegger bygget av armert betong. Tre i vindfang. Ståldør. Bunker er dekket av stein og torv. Areal 39 m2.
Byggeår:	1959
Status 2021:	Opprinnelig bygg er i hovedsak bevart. Vedlikehold fremstår som mangelfullt.

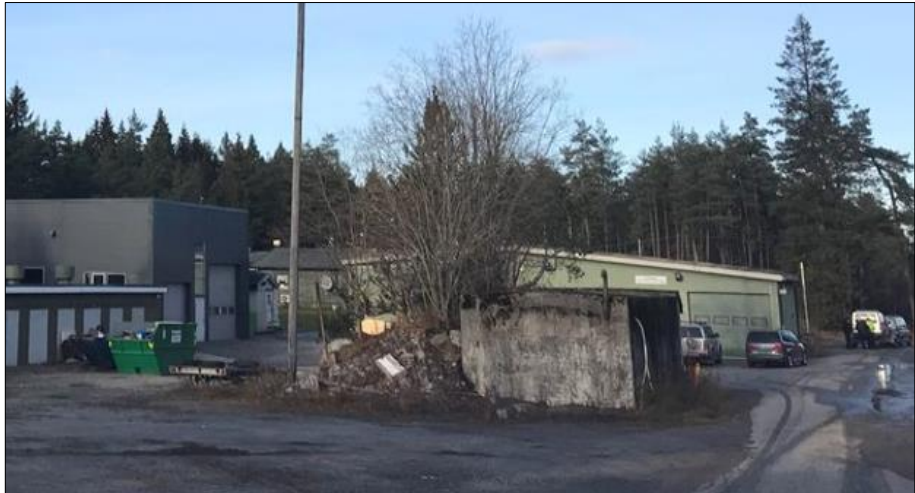
Figur 31: Bilde fra området 2021. Kilde: COWI AS.

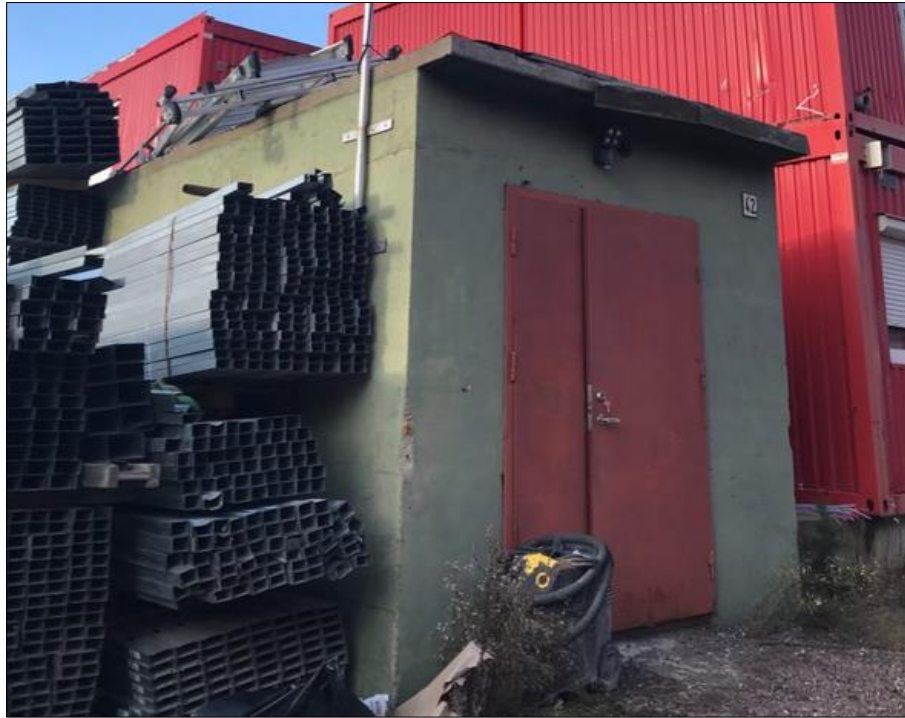
Bygg-/anleggsfunksjon:	Generatorbygg
Byggemåte:	Bygget har yttervegger armert betong. Pulttak teknet med papp. Areal 18 m ² .
Byggeår:	1963
Status 2021:	Opprinnelig bygg er i hovedsak bevart.

Figur 36: Bilde fra området 2021. Kilde: COWI AS.

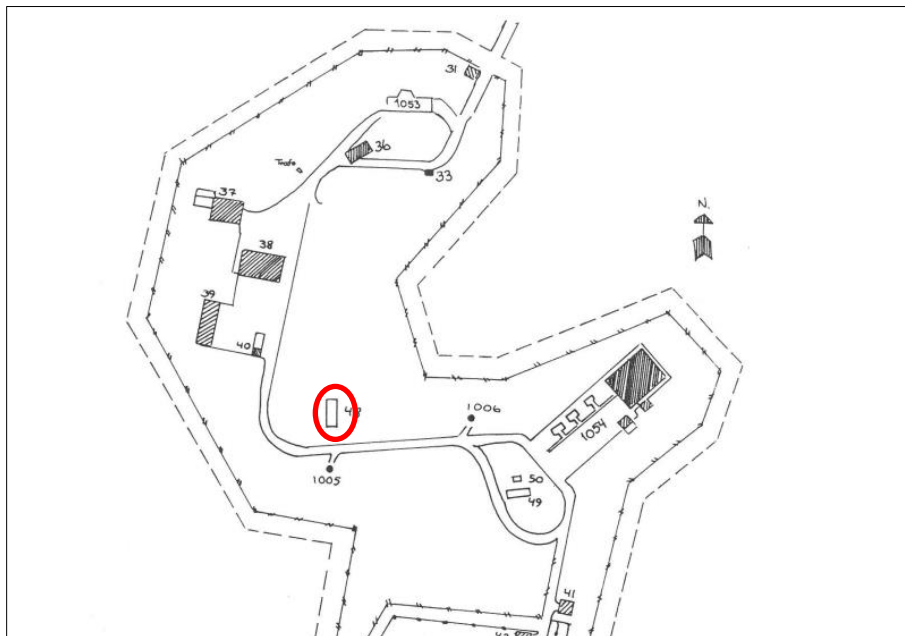
Figur 39: Utsnitt av kart som viser byggets plassering i militærområdet. Kilde: Forsvarsbygg.

Bygg-/anleggfunksjon:	Ammunisjonslager
Byggemåte:	Bygget har yttervegger av panelt bindingsverk. Saltak teknet med papp. Dekningsvuller av jord og stein (fjernet). Areal 66 m ² .
Byggeår:	Ukjent.
Status 2021:	Opprinnelig bygg er i hovedsak bevart. Vedlikehold fremstår som mangelfullt.

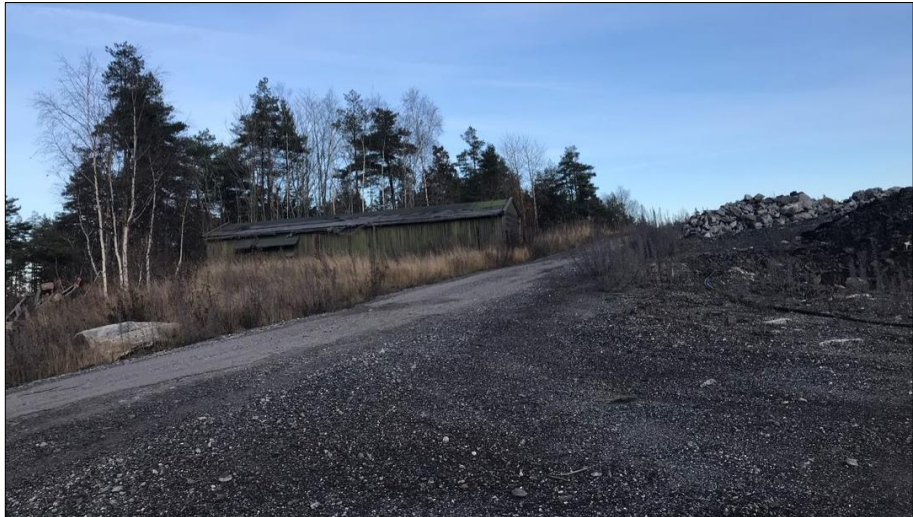
Figur 41: Bilde av bygget datert 2021. Kilde: COWI AS.

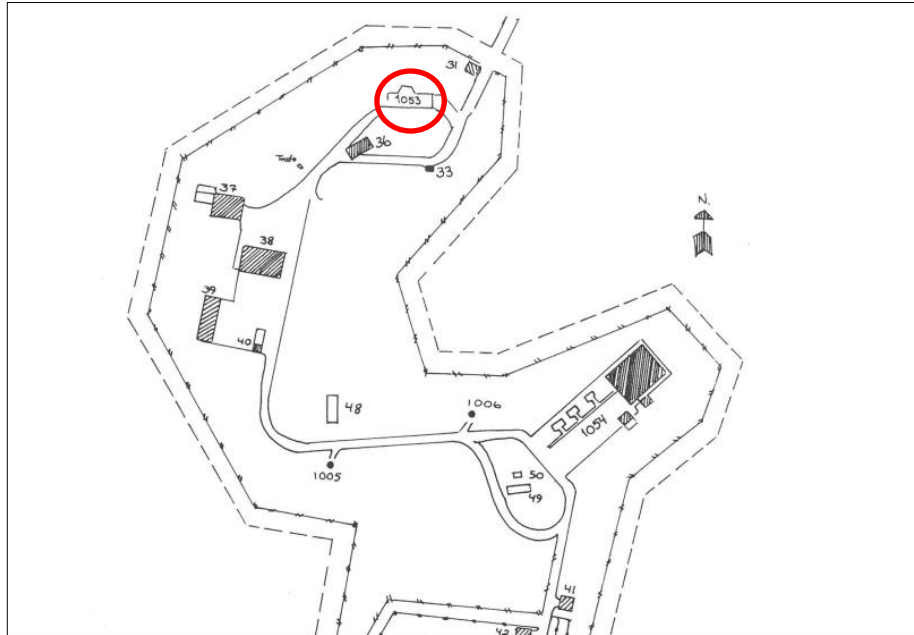
Figur 52: Utsnitt av kart som viser byggets plassering i militærområdet. Kilde: Forsvarsbygg.

Bygg-/anleggsfunksjon:	Fyllingsseksjon ved 036 Arbeidshus.
Byggemåte:	Vei for rundkjøring og støpt plattform.
Byggeår:	Ukjent.
Status 2021	Bevart (delvis ombygget).

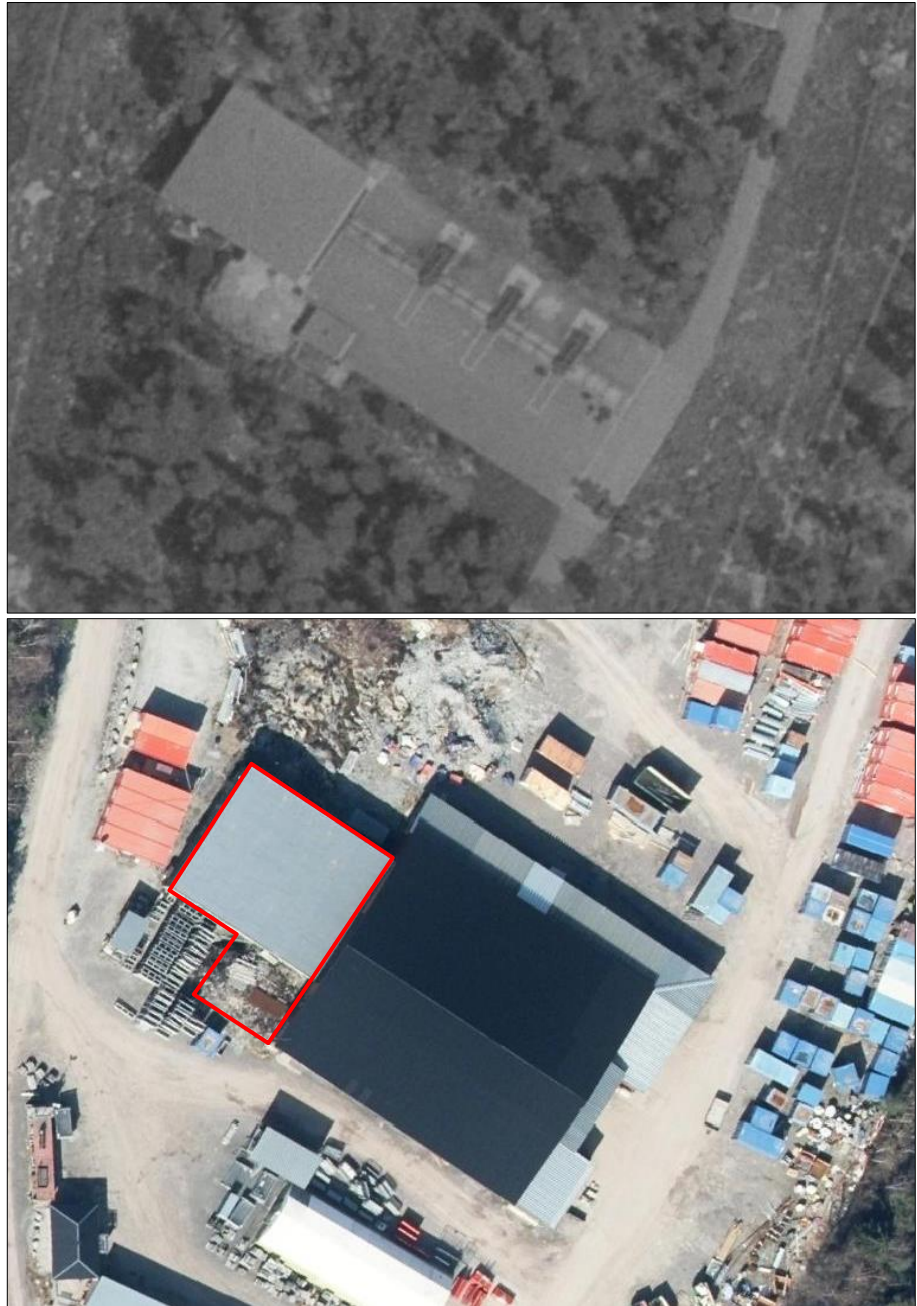
Bygg-/anleggsfunksjon:	Utskytningsseksjon 2. (Se utskytningsseksjon 1)
Byggemåte:	(Se utskytningsseksjon 1).
Byggeår:	Ikke spesifisert (antatt 1958-1960).
Status 2021	Hovedstrukturen i magasinet er bevart, samt dekningsrommet. Øvrig er revet eller fjernet.

Stort nyere tilbygg til magasin sørøst, over uteanlegget.

Figur 58: Flyfoto av B-området 1972. Under flyfoto fra 2019 hvor røde streker angir bevarte deler av anlegget. Kilde: finn.no

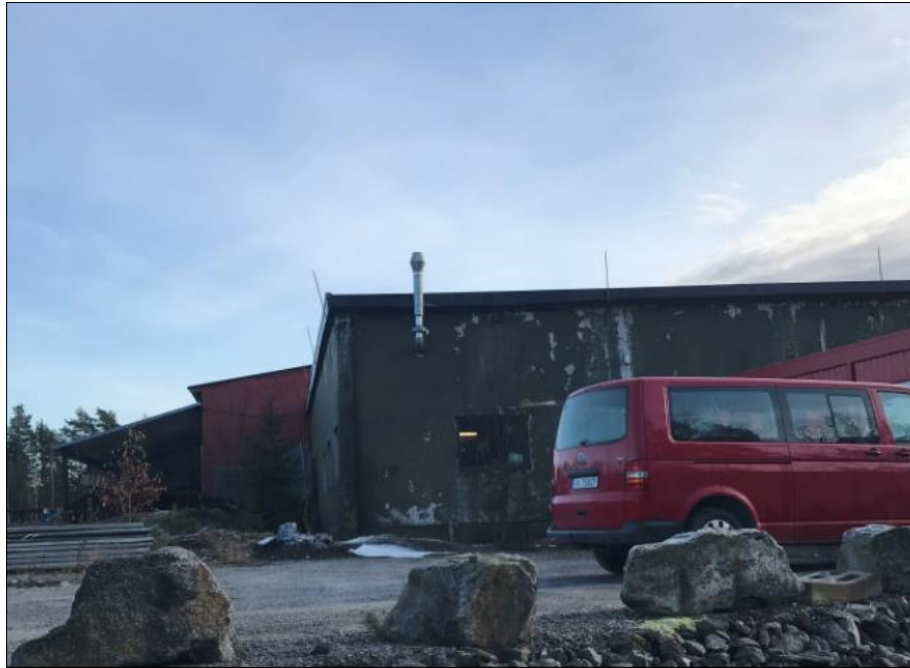
Figur 59: Bilde av magasinet i retning øst - fra 2021. Kilde: COWI AS

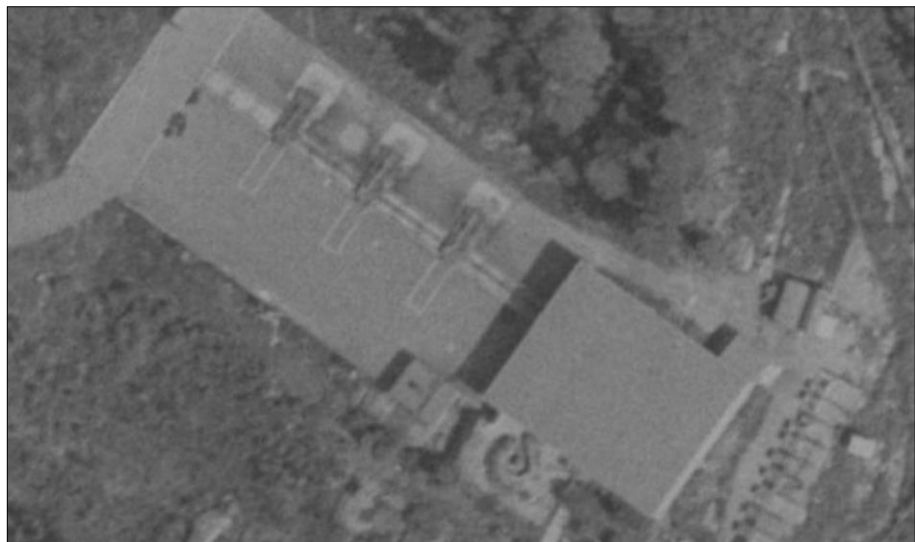
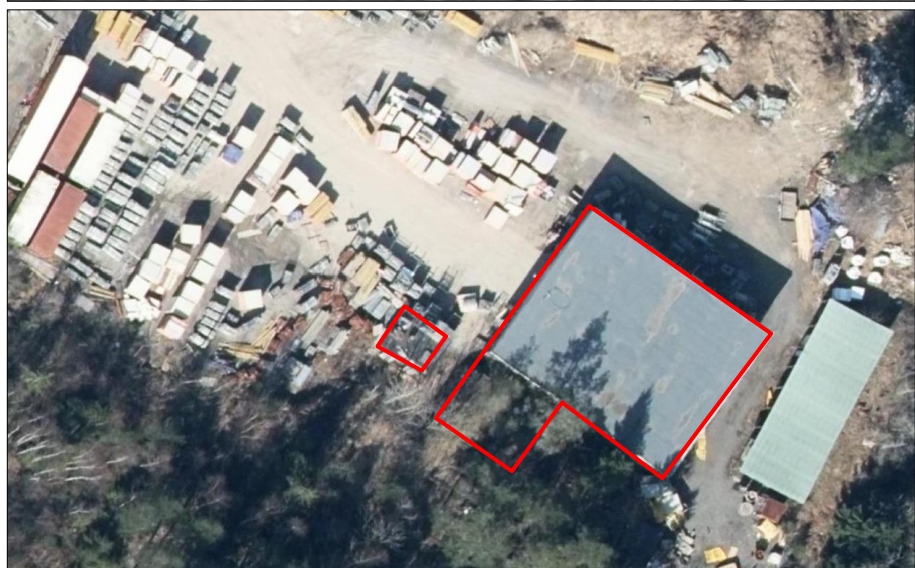
Bygg-/anleggsfunksjon:	Utskytningsseksjon 3. (Se utskytningsseksjon 1)
Byggemåte:	(Se utskytningsseksjon 1).
Byggeår:	Ikke spesifisert (antatt 1958-1960).
Status 2021	Hovedstrukturen i magasinet, dekningsrommet og generatorbygget er bevart. Øvrig del av anlegget er hovedsak fjernet. Ingen store tilbygg eller nybygg.

Figur 62: Flyfoto av B-området 1972. Under: Flyfoto fra 2019 hvor røde streker angir bevarte deler av anlegget. Kilde: finn.no

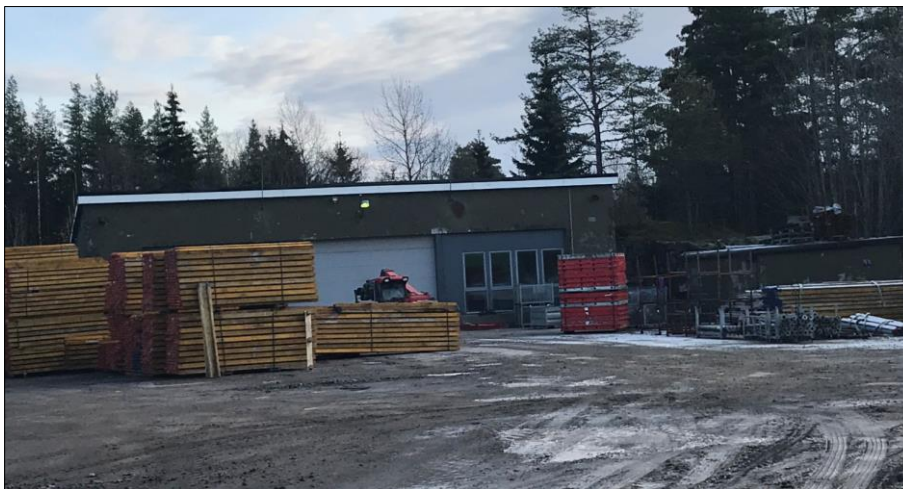
Figur 63: Bilde av magasinet 2020. Kilde: COWI AS..

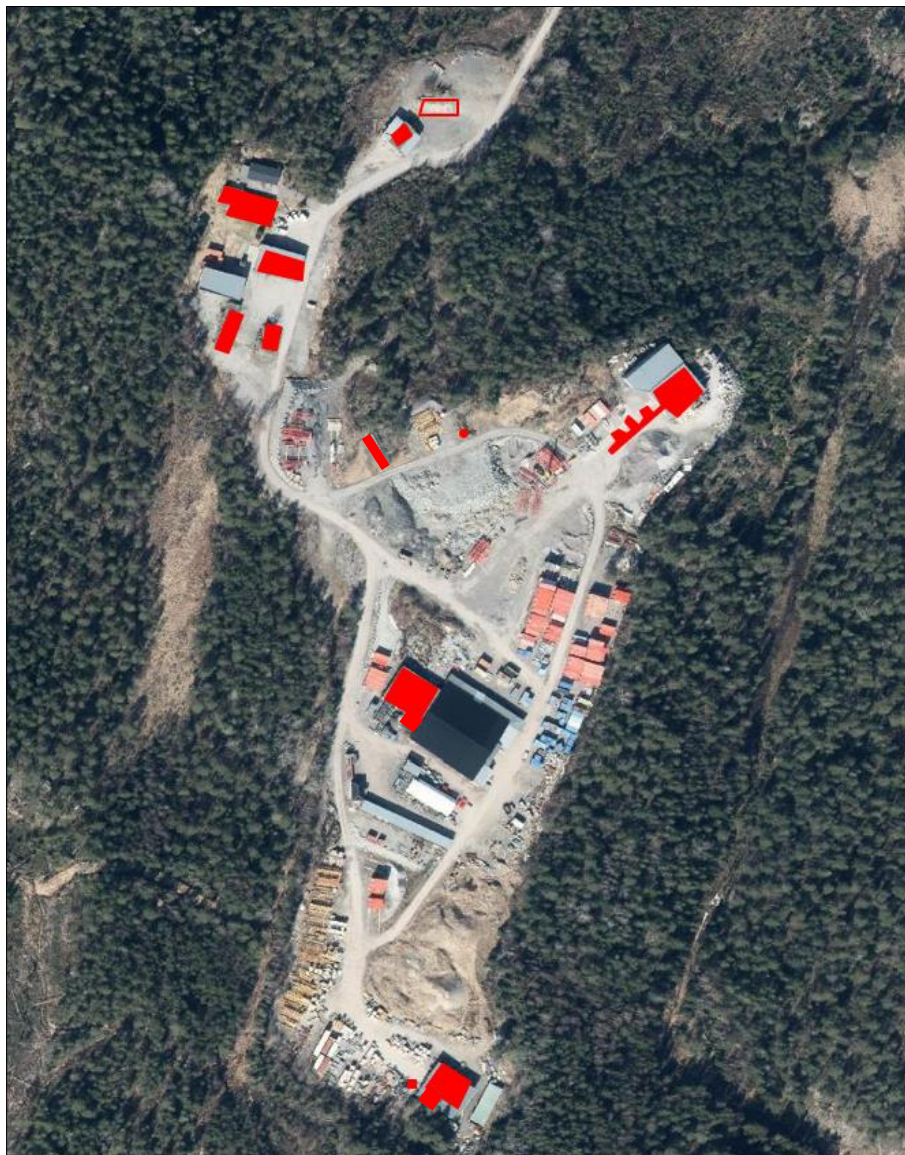
I sør er flere av store strukturene delvis bevart, men området oppleves som mer fragmentert av nye bygninger, og endringer i uteområdene. Opplevelsen av området som tidligere militæranlegg er svekket. Magasinbygninger er bevart på utskytningsseksjon 1-3. På seksjon 1 og 2 er det bygget tilbygg og nybygg. Generatorbygget ved seksjon 3 er bevart. Uteområdet er delvis bevart ved seksjon 1. Mitraljøsestillinger, vakt, hundegårder og øvrige anlegg er i hovedsak fjernet.

Figur 65: Flyfoto fra 2021 med bevarte bygninger og anlegg i rødt. Kilde: Finn.no og COWI AS.
